การจัดการน้ำท่วมน้ำแล้งในลุ่มน้ำย่อยคลองหอยโข่ง-คลองหลา จังหวัดสงขลา

Flood and Drought Management in Khlong Hoi Khong-Khlong Lha

Sub-catchment, Songkhla

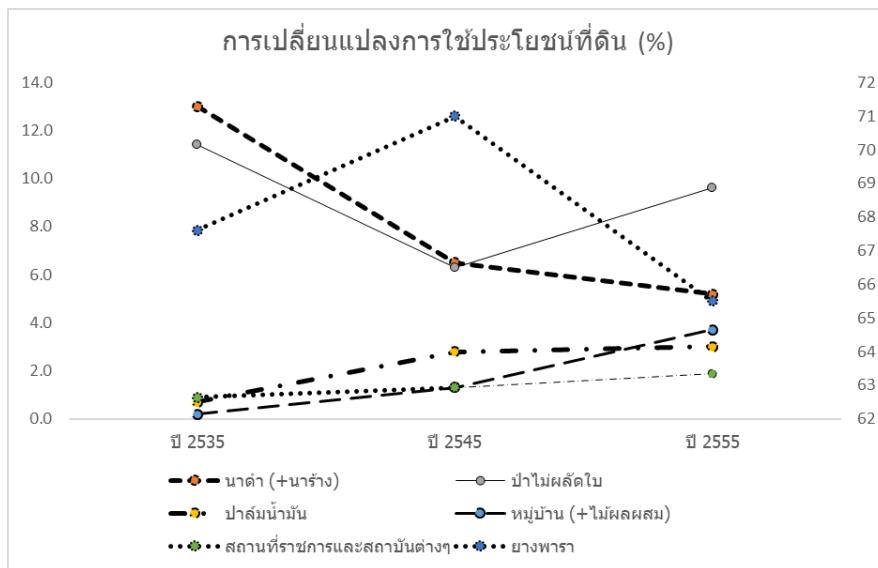
ภาพที่ 2 การเปลี่ยนแปลงการใช้ประโยชน์ที่ดินบางประเภทตั้งแต่ 2535 2545 และ 2555

จากการเปรียบเทียบแผนที่การเปลี่ยนแปลงการใช้ประโยชน์ปี 2535 2534 และ 2555 ของสำหรับคลองหอยโข่ง พบร่วมกันว่า น่าจะมีการปลูกยางพาราเต็มพื้นที่สำหรับคลองหอยโข่งตั้งแต่ปี 2535 แล้ว เพราะมีร้อยละ 60-70 ของพื้นที่เปลี่ยนแปลงตามราคายาง สำหรับด้านที่นานั้น (นาดำและนาขาว) แต่ละช่วง 10 ปี มีพื้นที่ลดลงจาก 13.0% 6.5% และ 5.2% โดยเฉพาะปี 2555 พื้นที่นาเป็นนารังษ์ทั้งหมด ชาวบ้านให้เหตุผลหลักกว่ามาจากการขาดแคลนน้ำในการเพาะปลูก (ภาพที่ 2)

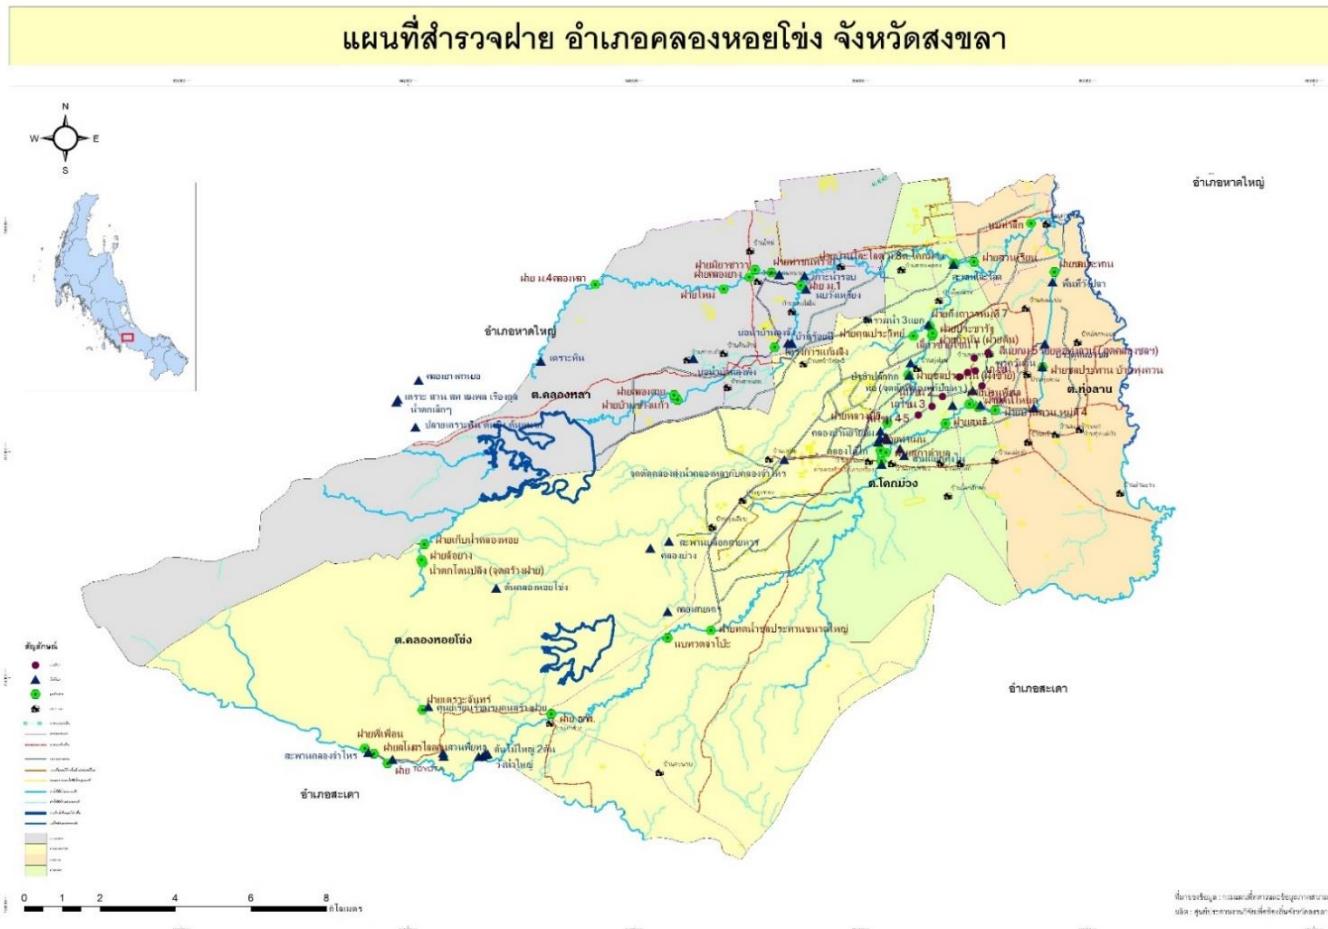
ภาพที่ 3 แผนที่การสำรวจฝาย อ.คลองหอยโข่ง จ.สงขลา (จุดสีเขียว)

สำหรับการสำรวจพื้นที่ จะเรียบเรียงไปตามต้นน้ำ กลางน้ำ และปลายน้ำ ของลำคลองทั้ง 4 คลองสายหลักของพื้นที่ โดยทีมชาวบ้านในแต่ละพื้นที่ร่วมให้ข้อมูลและสำรวจพื้นที่ไปด้วยกัน (ในช่วง ปี 2559, ภาพที่ 3) ฝายที่พบในลุ่มน้ำนี้ ประกอบด้วยฝายดิน ฝายคอนกรีต ฝายชะลอน้ำตันน้ำ ฝายมีชีวิต และ ฝายน้ำลัน คลองหลา (และคลองยาง) โดยสรุปมีฝายสภาพดี 10 ฝายต้องซ่อมแซม 4 ฝาย ส่วนคลองจำไทร (และคลองหอยโ่ง) มีฝายสภาพดี 20 ฝาย มีฝายต้องซ่อมแซม 4 ฝาย
